TRIBUNAL SUPERIOR DE JUSTICIA DE LA CIUDAD DE MEXICO

DICTAMEN DE SEGURIDAD Y ESTABILIDAD ESTRUCTURAL

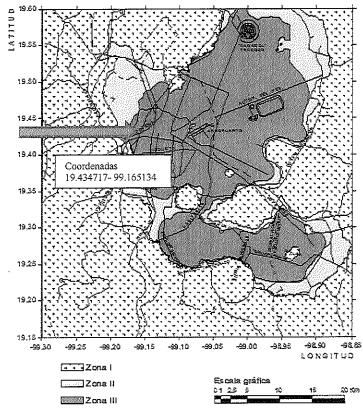
LA UBICACIÓN EN LA ZONIFICACION GEOTECNICA DEL INMUEBLE SE REALIZA MEDIANTE SUS COORDENADAS GEOGRAFICAS, 19.434717-99.165134

DESDE EL PUNTO DE VISTA GEOTECNICO EL INMUEBLE SE UBICA DENTRO DE LA ZONA III,

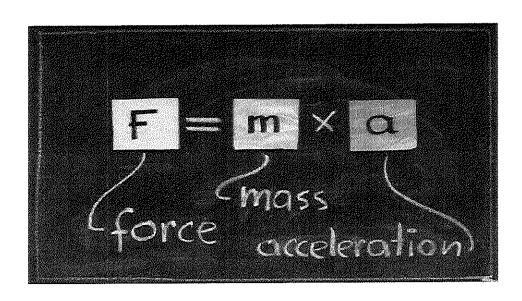
SI BIEN EL SISMO FUE DE MAGNITUD 7.2, HAY OTRAS VARIABLES IMPORTANTES COMO LO SON LA DISTANCIA AL EPICENTRO, PROFUNDIDAD DE FOCO, CONTENIDO DE FRECUENCIAS DE LAS ACELERACIONES DEL TERRENO POR CITAR ALGUNAS. LA ACELERACIÓN DEL TERRENO AL MULTIPLICARSE POR LA MASA (PESO DE LAS EDIFICACIONES) PRODUCEN LAS FUERZAS SÍSMICAS CUYA MAGNITUD ES DIRECTAMENTE PROPORCIONAL POR LA SEGUNDA LEY DE NEWTON:

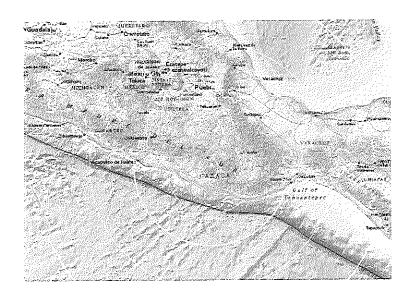
LAS INTENSIDADES MÁXIMAS Y MAGNITUDES DE ACELERACIÓN MÁXIMA EN EL TERRENO, PGA, DE LAS SIGLAS EN INGLÉS PEAK GROUND ACCELERATION) QUE EXPERIMENTO EL TERRENO EN EL SITIO SE MUESTRA EN LA SIGUIENTE FIGURA:
